MĂSURI DE REABILITARE TEHNICĂ ȘI TERMICĂ A EDIFICIILOR ȘCOLARE CONSTRUIE ÎN R. MOLDOVA PÂNĂ ÎN ANUL 1980

Autor: msr. Calestru Anastasia
Conducător științific: conf. univ. dr. Nicolae Ciobanu

Universitatea tehnică a Moldovei

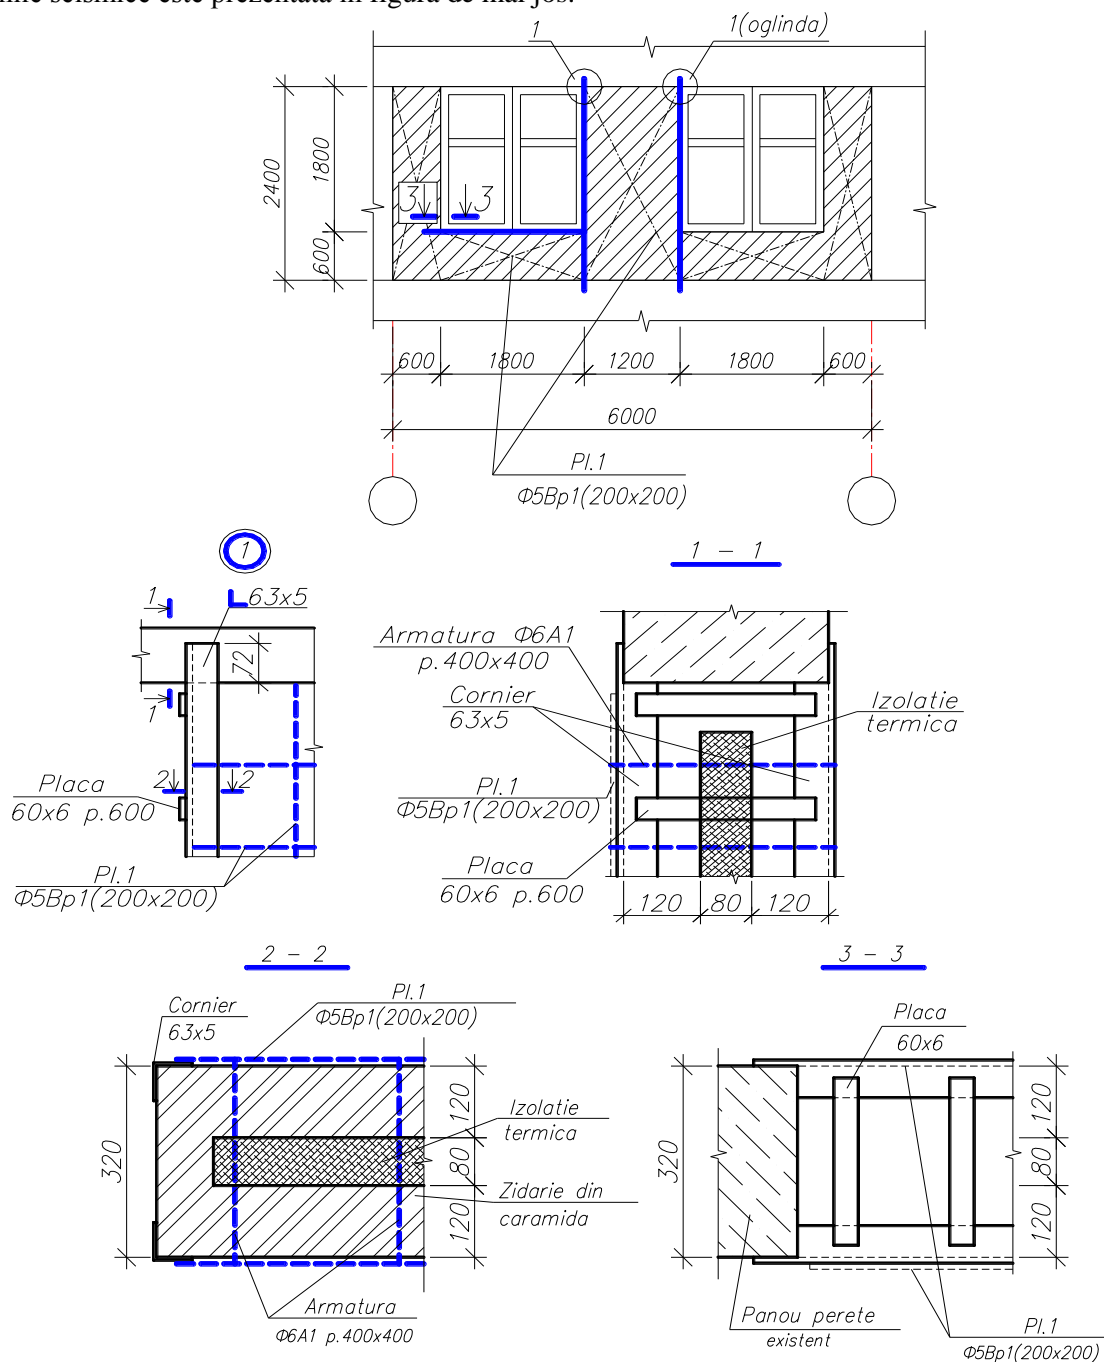
Examinarea mai minuțioasă a acestei grupe de clădiri, a stabilit că una din cauzele principale a cheltuielilor enorme pentru încălzire sunt ferestrele în formă de lentă cu înălțimea 2400mm. Calculul iluminării necesare în clasele școlii a stabilit că pentru iluminarea normală a încăperii, lentă ferestrei cu

Micșorarea golului în perețele din panouri mari.

dimensiunile (6000 x 2400)mm poate fi înlocuită cu două ferestre cu dimensiunile (2000 x 1500)mm, și astuparea golului rămas cu material efectiv. Dificultățile principale la micșorarea golurilor constau în faptul că în regiunile seismice nu se permite de a utiliza pentru aceste tipuri de lucrări zidărie simplă.

O metodă de micșorare a golurilor în pereții clădirilor din panouri mari prefabricate, amplasate în regiunile seismice este prezentată în figura de mai jos.
