## DEFORMAREA TUBURILOR DIN POLIETILENĂ (PE) ÎN PROCESUL DE EXPLOATARE

Ion IONET<sup>1</sup>  
Ion ȘARAGOV<sup>1</sup>

<sup>1</sup>Departamentul Alimentații cu Căldură, Apă, Gaze și Protecția Mediului, Facultatea Urbanism și Arhitectură, Universitatea Tehnică a Moldovei, mun. Chișinău, Republica Moldova

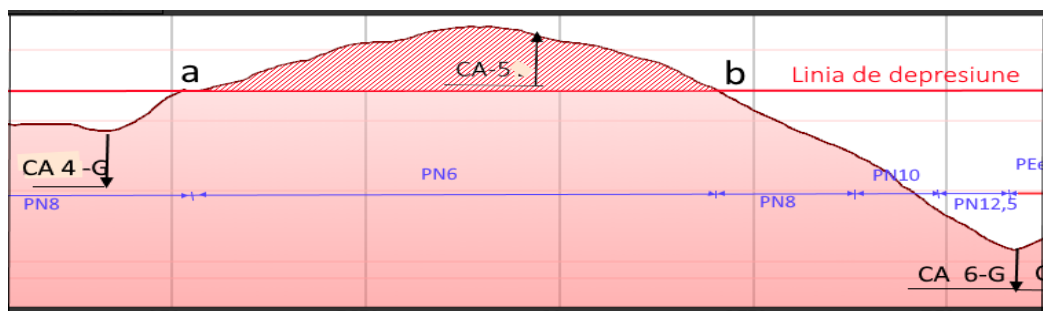
**Figura 1. Profilul tronsonului de aducțiune cu amplasamentul căminelor și valorilor tubului**

În urma analizei proiectului de execuție a aducțiunii "A" cu diametrul de 400 mm, pe sectorul dintre punctele 5 și 6 sunt prevăzute 5 zone în care sunt montate tuburi din PE cu valoarea PN cuprinsă între 12,5 și 6 bar. Tuburile cu presiunea de lucru PN 12,5 sunt montate în zonele cele mai joase, fiindcă presiunea de lucru este mai mare, iar tuburile cu presiunea PN 6 sunt montate în zonele cele mai înalte, unde presiunea de lucru este mai mică (Fig. 1).

În timpul scurgerii apei din conductă în lipsa accesului aerului prin supapa de aerisire în punctul CA 5, cel mai ridicat punct al conductei, presiunea scade până la presiunea barometrică locală, apoi presiunea absolută în acest punct continuă să scadă, ajungând la valori apropiate de zero. Aceasta duce la apariția unei diferențe de presiune de o atmosferă care provoacă deformarea plastică a conductei. Lungimea porțiunii de conductă poate fi determinată trasând linia piezometrică pe profilul longitudinal al conductei, punctele a și b (Fig. 1).

Anume și preluarea/golirea sau scurgerea apei din aducțiune prin punctele CA 4 și/sau CA 6, la o presiune de peste 8 bar, având vana din fața clapetei închise (CA 5), ce nu a permis accesul aerului în conductă, a cauzat formarea vidului (vacuumului) în aceasta, ceea ce a dus la deformarea conductei în zona de vârf.

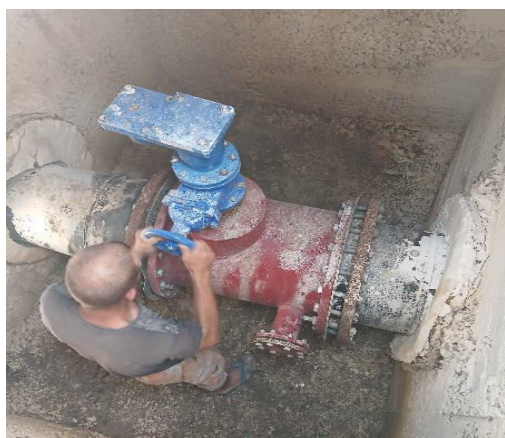
**Foto 2. CA 5. Cămin cu vană și clapetă de aerisire**

Din profilul terenului aducțiunii se observă că avem o zonă de vârf, unde în punctul cu cota maximă este prevăzut un cămin (CA5) în care este montat un teu din oțel, pe care în plan vertical

este amplasată o vană cu clapetă de aerisire (Foto. 2) și două zone cu cote minime în care sunt prevăzute 2 cămine cu vane de golire CA4 și CA6. În vecinătatea căminului CA 5 mai este un cămin fără armături, prin care conducta trece tranzit (cămin tranzit), în care tubul este complet deformat (Foto. 3), rolul căruia nu se cunoaște.

La controlul vanelor din căminele respective s-a depistat că vana din fața clapetei (CA 5) era închisă și la deschiderea ei se aspira forțat aer, ceea ce indică faptul că în aducțiune s-a format vacuum, iar ambele vane din căminele de golire erau închise. Puncte posibile de preluare/golire sau scurgere a apei din conductă sunt punctele cu cotele cele mai joase, adică căminele CA4 și CA6.

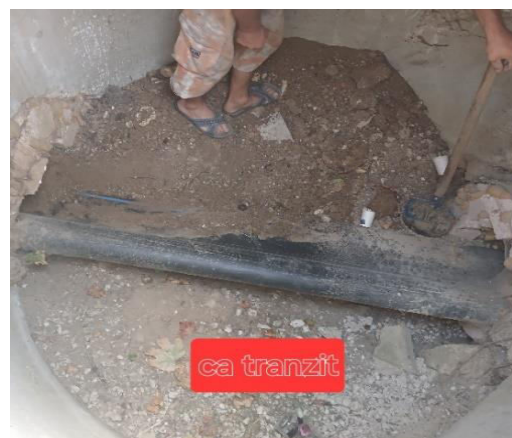
**Foto 3. Tub deformat în cămin**

Pentru analiza situației pe teren privind gradul de deformare a conductei s-au efectuat lucrări de săpătură pentru descoperirea conductei în zona căminului CA 5. Datorită faptului că starea conductei în "căminul de tranzit" din vecinătatea CA5 este destul de puternic deformată, descoperirea conductei s-a executat la distanța de 190 m de la cămin (CA5+190 m). Rezultatele descoperirii au indicat că conducta are deformație la partea superioară în valoare de ~10-15%.

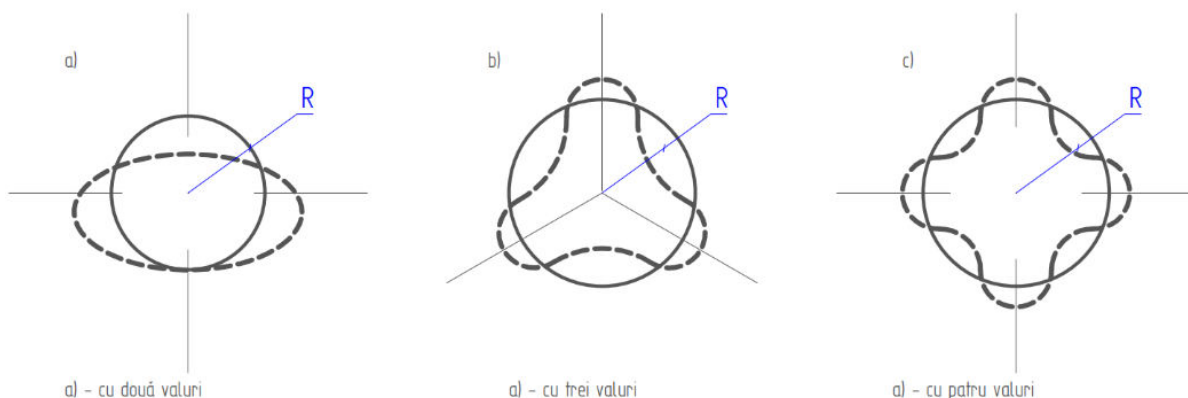
**Figura 4. Scheme de turtire a învelișului tubului**

Aplatizarea/turtirea învelișului are loc la o sarcină exterioară uniformă critică. Prin aceasta învelișul își pierde forma inițială regulată (Fig. 4) și formează câteva valuri.

Presiunea critică poate avea câteva valori care produc diferite deformări ale formei secțiunii transversale ale învelișului.

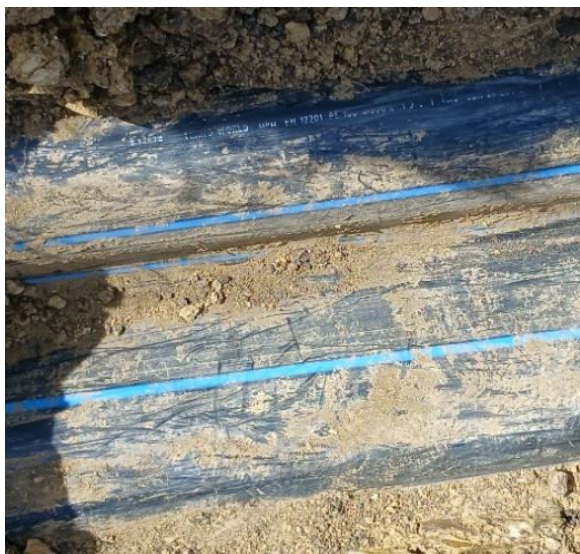
Foto. 5. Tub deformat în săpătură

A doua săpătură din zona căminului A 51 s-a executat la distanța de 190 m până la cămin (A51-190 m), ca rezultat s-a determinat că conducta este deformată destul de puternic, cu adâncitură la mijloc, având forma de covată, vizual, pereții la mijloc se contopesc (Foto.5), iar solul scos din tranșeu de pe suprafața conductei este destul de compactat și are forma ocupată de golul conductei (Foto. 6), din care putem trage concluzia că pământul a ocupat locul gol al conductei aflându-se în stare proaspătă/afânată, iar golirea aducțiunii a avut loc într-o perioadă scurtă după testările hidraulice, când pământul era în stare afânată.

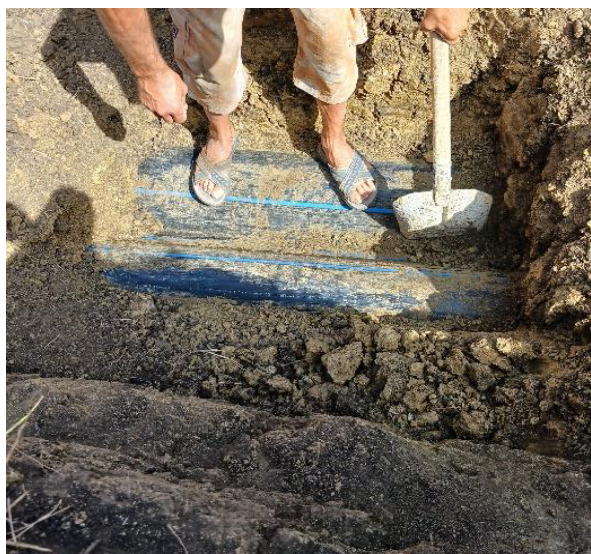
Foto 6. Vedere, pământ scos de pe suprafața tubului

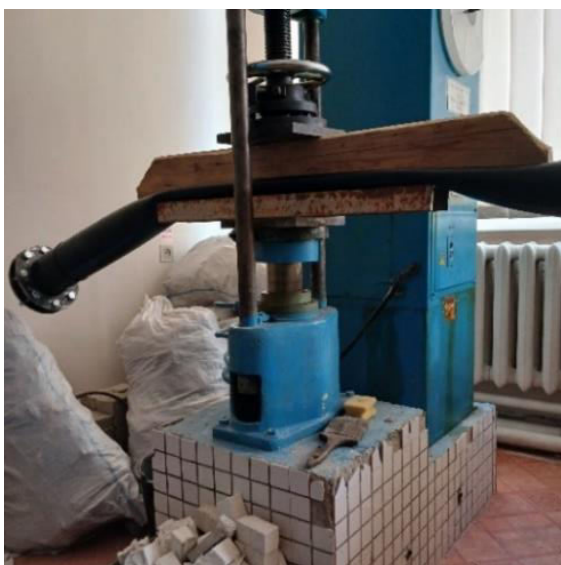
Foto 7. Deformarea mecanică a tuburilor

Toate trei mostre de tuburi au fost supuse deformărilor mecanice în același mod și pregătite pentru următoarea etapă de testări (Foto. 7 și 8).

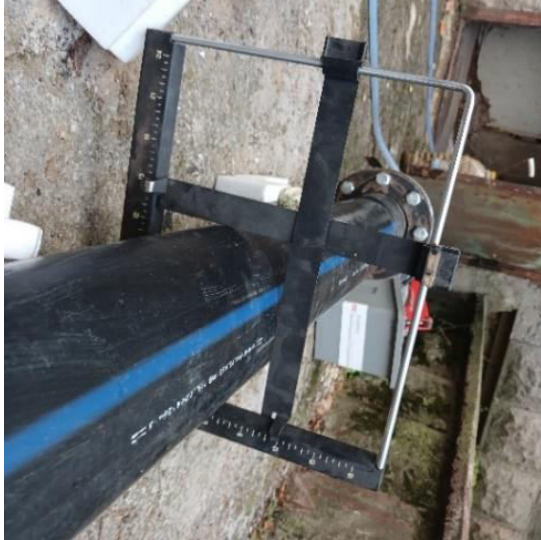
**Foto 9. Măsurarea dimensiunilor tubului deformat**

A doua etapă a testărilor a avut drept scop încercarea de restabilire a formei inițiale a tuburilor deformate prin umplerea cu apă și ridicarea treptată a presiunii în tuburile deformate, până când acesta își vor recăpăta forma inițială sau se vor apropia de forma inițială, cu măsurarea dimensiunilor (lățimii și înălțimii) deformării cu ajutorul unui echer care îmbăcându-l pe tub, în locul deformării, putem determina simultan ambele dimensiuni (Foto. 9).

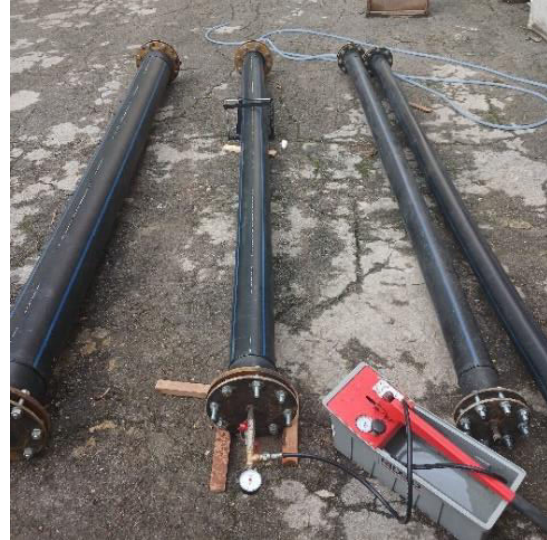
**Foto 10. Restabilirea formei tubului cu pompa hidraulică**

Ridicarea presiunii s-a realizat cu ajutorul pompei hidraulice de testări instalații Foto. 10) cu forța hidraulică de 40 bari, iar valoarea presiunii a fost măsurată cu ajutorul manometrelor cu valoarea max. de 10 bari, montate pe robinete, amplasate în ambele capete ale tubului supus testării hidraulice. Valorile presiunii de testare au fost adoptate de la 0 bari până la valoarea maximă admisibilă a presiunii de lucru de 6 bari, cu intervalul de 1 bar cu măsurarea de fiecare dată a dimensiunilor tubului în zona deformării.

După cum se vede din datele obținute în urma testărilor de laborator tubul cu Dn 110 mm poate să-și revine aproape de forma inițială (91%) la presiunea de 4 bari. Mărirea presiunii până la 6 bari nu aduce tubul la forma circulară, dat faptului că acesta (Dn 110 mm) are o mică ovalitate din uzină. Devierea de 9 % de la forma circulară nu reduce debitul și capacitatea de transport a apei prin conductă.

1. În rezultatul testărilor tuburilor Dn 110; Dn 125; Dn160 mm la valorile presiunii de încercare de la 0 bar până la valoarea maximă admisibilă a presiunii de lucru de 6 bari, cu intervalul de 1 bar, cu măsurarea de fiecare dată a dimensiunilor tubului în zona deformării la temperatura peste 13<sup>0</sup>C arată ca acestea pot fi restabilite;
2. Este de menționat, că teste de restabilire au fost executate pe tuburi proaspăt deformate. Pentru conducta care s-a aflat în stare deformată pe parcursul a 2-3 ani, elasticitatea tubului PE se schimbă și pot apărea devieri la restabilirea acesteia, față de teste de laborator.
3. Pentru menținerea formei circulare obținute în urma presării hidraulice, se recomandă ca tuburile să fie menținute sub presiune cel puțin 24 ore;
