ANALIZA CAUZELOR MICȘORĂRII EFICIENȚII VENTILĂRII NATURALE ÎN CLĂDIRILE REZIDENȚIALE

Rezumat: În acest articol s-au examinat factorii care influențează asupra eficienței ventilației naturale în clădirile rezidențiale. S-au analizat principalele motive pentru scăderea eficienței ventilației naturale în orașe ca defecțiunea canalului de ventilare, etanșietatea ridicată a încăperii, influența factorilor exteriori.

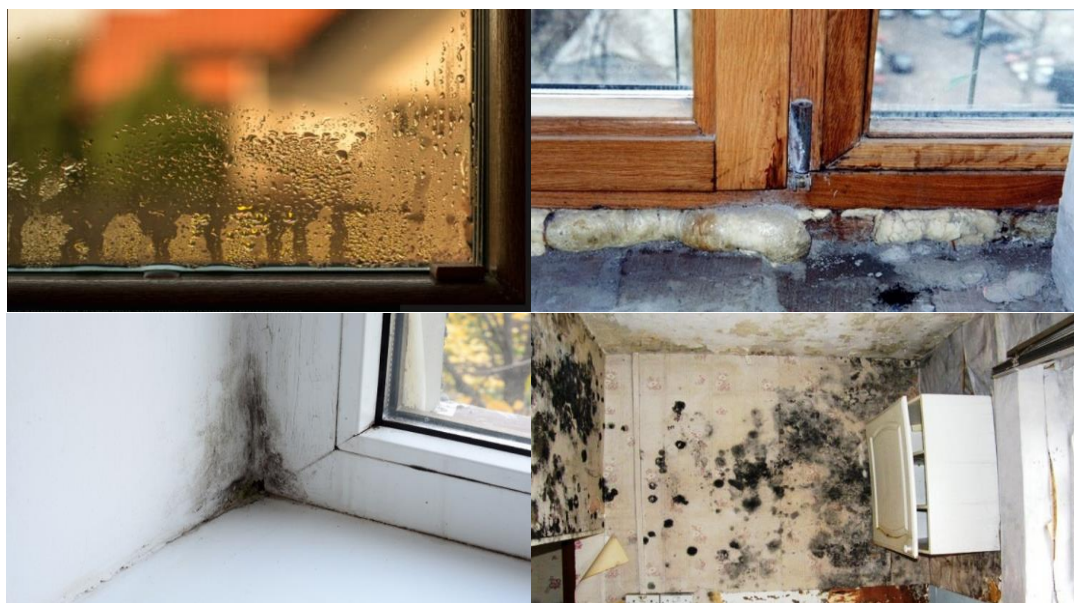
Figura 1. Condensat pe geam, punctelor negre pe rama ferestrei, mușgaiului pe pereți, în colțuri și în spatele mobilei [1]

- ✓ Creșterea umedității și vicierea aerului interior;
- ✓ Apariția pe geamuri a condensatului, punctelor negre pe rama ferestrei, mușgaiului pe pereți, mai ales în colțuri și în spatele mobilei;
- ✓ După aeresire în încăperi aerul foarte repede devine înfundat apare necesitatea de menținere a oberlihtelor în poziție semideschisă;
- ✓ Apariția tirajului natural invers cu mirosuri străine, provenite de la vecini;

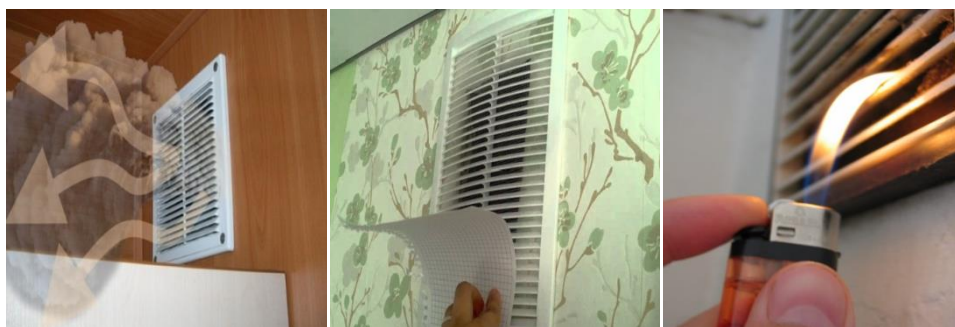
Figura 2. Tirajului natural invers cu mirosuri străine, provenite de la vecini (poza 3-tiraj natural normal) [2]

În foarte multe cazuri o diminuare bruscă a eficienței canalului de ventilare sunt vinovați locatarii. La execuția lucrărilor de reparație, sau replanificarea planimetriei apartamentelor, unii «meșteri» blochează grilele de ventilare, montează mobilă încorporabilă sau îngustează gaura de aspirație în canal, după dorință. Aceste acțiuni aduc la blocarea circulației aerului sau apariția tirajului invers.

Cu cît este mai mare numărul de nivele a clădirii și canale de ventilare, cu atît tirajul este mai mare. În mod corespunzător, dacă va fi eliminat din lanț un element al sistemului de aspirație tirajul se va micșora. La blocarea a mai multor ramificații, tirajul natural este insuficient pentru ridicarea și evacuarea debitului viciat.

În final are loc acțiunea inversă, debitele de aer se direcționează în jos și pătrund predominant în apartamentele de sus.

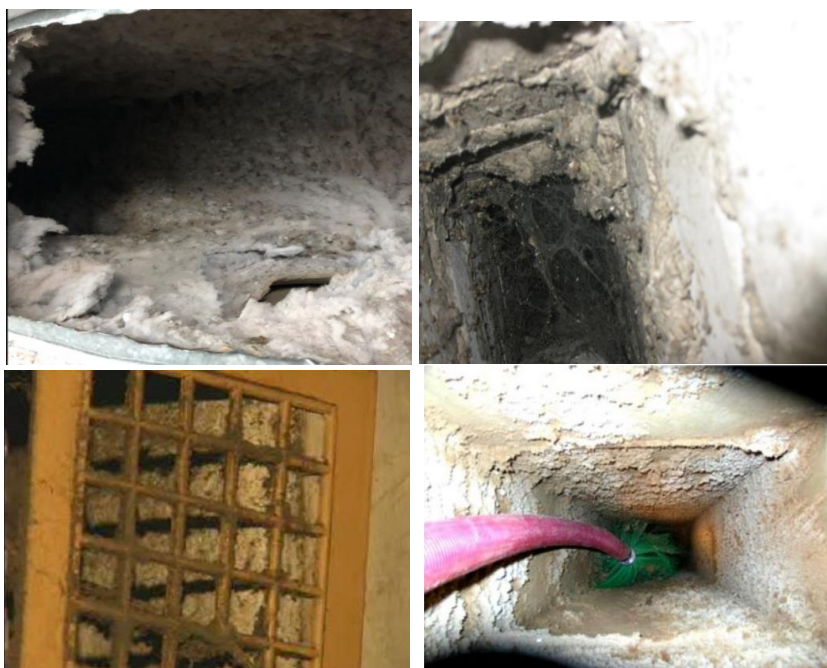
Figura 3. Înfundarea canalului de ventilație [3]

Însuficiența tirajului în canalul de ventilație cel mai des este cauzată de înfundarea canalului, îngustarea secțiunii transversale a canalului sau blocarea completă a acestuia.

Pe pereții canalului de aer cu timpul se depune un strat impunător de praf, plasă de păianjen. Deșeurile acumulate de ani, conduce la îngustarea canalului de aer de aici și debitul de aer evacuat de micșorează. În afară de aceasta deșeurile acumulate pot aduce la izbucnirea incendiului.

În unele cazuri înfundarea canalului de aer este provocată din vina stăpînitorilor lipsiți de scupule sau lucrătorilor. Negîndinduse la consecințe unii lucrători aruncă în canale o parte din gunoi. Îngustarea canalului se accelerează și din cauza procesului inevitabil de contracție a fundamentului, deformarea pereților și placilor. Soluționarea problemei este evidentă, este necesar de determinat gradul de poluare a canalului și să se îndeplinească curățarea canalelor de ventilare. Desinestătător este posibil de prelucrat grila de aspirație și porțiunea de canal de aer din limitele apartamentului. O curățare intensivă se execută de profesionali cu utilizarea utilajelor speciale.

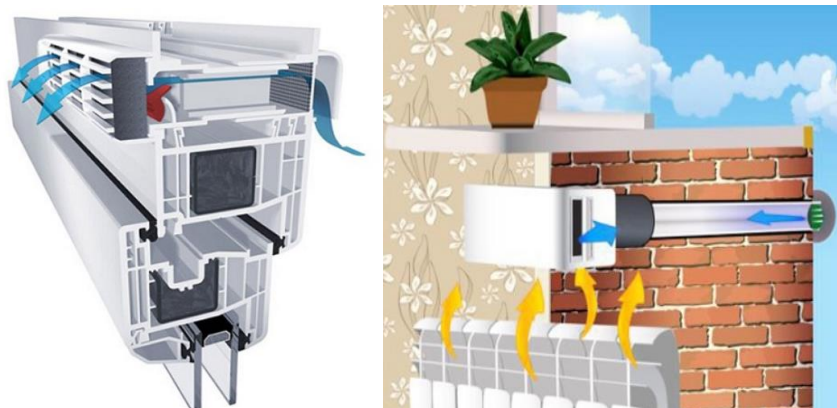
Figura 4. Monarea supapei de refulare în fereastră sau în perete [4]

- ✓ Exploatarea ferestrelor în regim de microaerisire;
- ✓ Monarea supapei de refulare în fereastră sau în perete;

O metodă mai efektivă în recuperarea circulației reprezintă montarea supapei de refulare în fereastră sau în perete. Supapele de refulare normalizează viteza aerului în încăperi, păstrînd indicii microclimei (temperatura, umiditatea) în normă.

Fiecare tip de supapă are caracteristici individuale. Modele în fereastră sunt simple în montare, însă productivitatea acestora nu întodeauna este suficientă pentru înlăturarea problemei.

Modelele în perete sunt mult mai efective, însă pentru montaj este necesar de executat gaură în perete. Greșeală în montare poate duce la înghețarea canalului sau peretelui.
