(11) 2803⁽¹³⁾ B1
(51) Int. Cl.⁷: G 01 M 13/02

(12) BREVET DE INVENȚIE

(54) Dispozitiv de diagnosticare a ambreiajului cu fricțiune

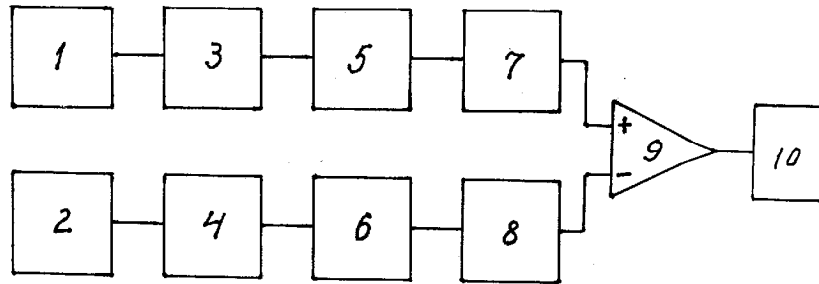
35 Invenția este explicată prin desenul din figură, care reprezintă schema structurală a dispozitivului de diagnosticare a ambreiajului cu fricțiune.

Dispozitivul conține două traductoare de turații 1 și 2, unul din care este instalat pe carterul volantului motorului automobilului și măsoară turația părții conducătoare a ambreiajului, iar altul măsoară turația arborelui secundar al cutiei de viteze a automobilului. Formatoarele de impulsuri 3 și 4 sunt conectate cu intrările la traductoarele de turații 1 și 2, iar cu ieșirile – la intrările multivibratoarelor monostabile 5 și 6. Blocurile de mediere 7 și 8 sunt conectate cu intrările la ieșirile multivibratoarelor 5 și 6, iar cu ieșirile - la intrările blocului de însumare 9, a cărui ieșire este conectată la înregistratorul 10.

45 În timpul rulării automobilului se include treapta directă a cutiei de viteze. Astfel, turația părții conduse a ambreiajului este egală cu turația arborelui secundar al cutiei de viteze a automobilului. La acționarea bruscă și completă a pedalei de accelerare va spori substanțial cuplul de rotire aplicat părții conducătoare a ambreiajului. În cazul funcționării defecte a ambreiajului, partea conducătoare va patina față de partea condusă a ambreiajului, provocând apariția unei diferențe de frecvență de rotire dintre partea conducătoare și cea condusă a ambreiajului. La ieșirile traductoarelor 1 și 2 vor apărea semnale electrice cu frecvențe proporționale turațiilor părților conducătoare și condusă a ambreiajului. Semnalele electrice ale traductoarelor 1 și 2 sunt aplicate la intrările formatoarelor de impulsuri dreptunghiulare 3 și 4, care formează impulsuri electrice de scurtă durată. Impulsurile obținute sunt aplicate la intrările multivibratoarelor monostabile 5 și 6, la ieșirea cărora se obțin impulsuri cu durata și amplitudinea constantă. Frecvența de apariție a impulsurilor este direct proporțională cu frecvența semnalului de intrare. Ieșirile multivibratoarelor monostabile sunt conectate la intrările blocurilor de mediere 7 și 8, care realizează medierea impulsurilor, obținându-se o tensiune direct proporțională cu frecvența.

55 Tensiunile de la ieșirile celor două blocuri de mediere sunt aplicate la blocul de însumare 9, care determină diferența dintre cele două tensiuni. Diferența de tensiune este aplicată înregistratorului 10, pe scala căruia poate fi citit gradul de patinare a ambreiajului cu fricțiune.
